# KAPELA SV. PAVLA U PAVLOVČANIMA

## PRELIMINARNA PROCJENA STANJA, MJERENJE VLAGE I ANALIZA SOLI

**Autori:** Lara Crvenka, Lucija Ćurković, Iva Petak, Ela Sekušak, Mara Simanić, Elizabeta Tišljar  
**Mentori:** doc. dr. sc. Domagoj Mudronja, i red. prof. mr. art. Neva Pološki  
**Kolegij:** Konzerviranje i restauriranje zidnih slika 1

Sveučilište u Zagrebu, Akademija likovnih umjetnosti  
Odsjek za konzerviranje i restauriranje umjetnina

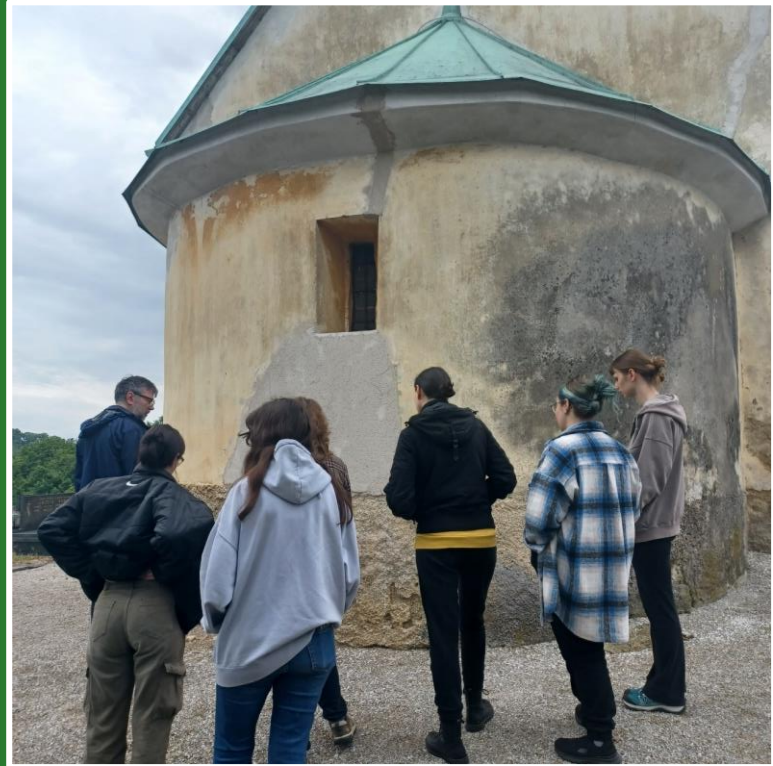
Sl. 2. Procjena stanja vanjštine apsida.

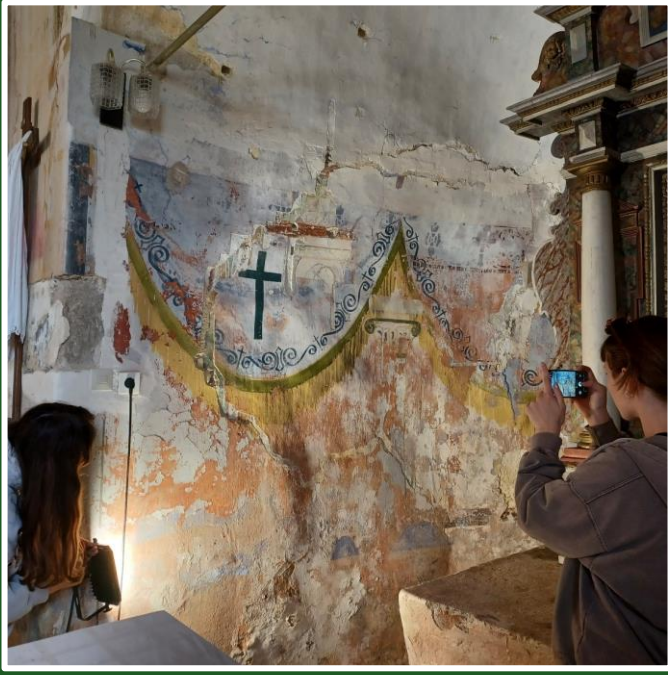
Sl. 4. Fotografiranje oštećenja koja zahvaćaju srednjovjekovni sloj te mlade slikane slojeve u apsidi.

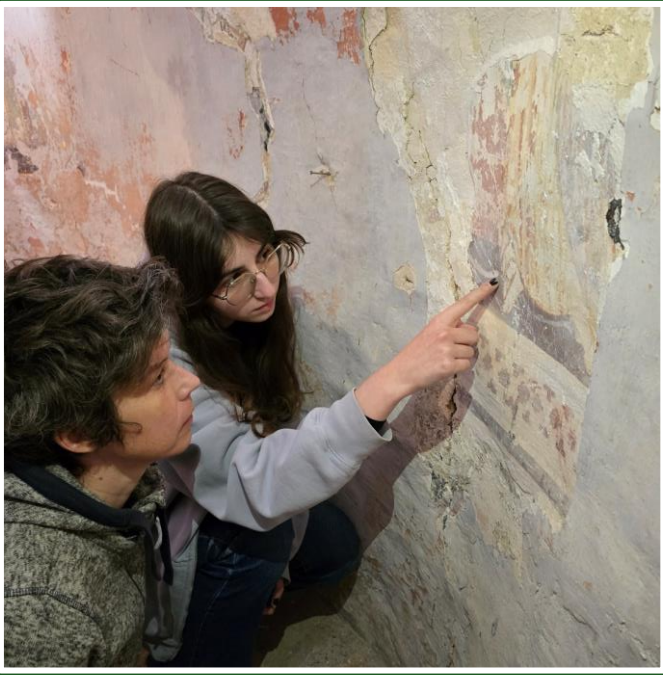
Sl. 5. Promatranje oštećenosti srednjovjekovnog oslika u apsidi.

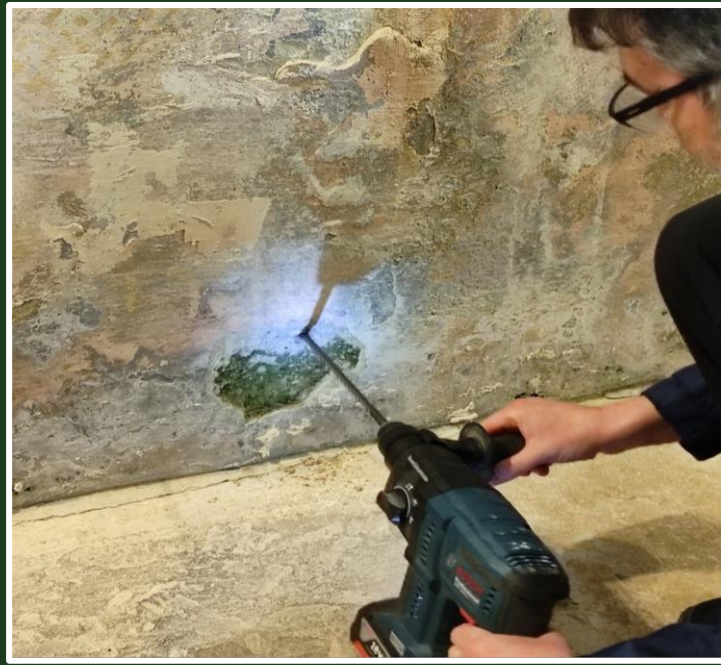
Mjerenje je provedeno na sjevernom unutarnjem zidu kapele, na kojem su vidljiva oštećenja uzrokovana vlagom; tamnija površina zida, ljuškanje slikanih i žbukanih slojeva te biološka onečišćenja (Sl. 7.).

Primijenjena je termogravimetrijska metoda (Sl. 8.), pri čemu je korištena analogna vaga s infracrvenom grijalicom. Uzorci za analizu prikupljeni su bušenjem zida u okomitoj ravnini (Sl. 7.), na visinama od 18 cm, 45,5 cm te 71,5 cm od razine poda. Dobiven je jedan uzorak opeke (U1) i dva uzorka žbuke sljubnica (U2 i U3), od kojih je svaki težio oko 5 g. Nakon mjerenja početne težine uzoraka te njihova zagrijavanja na oko 100 °C, na vazi se mogao iščitati postotak vlage. Uzorak U1 sadržavao je 17,8 % vlage, U2 9,6 % vlage te U3 1,5 % vlage. Uzorci su spremljeni za kvalitativnu i semikvantitativnu analizu soli.

Budući da se udio vlage od tek 4-5 % smatra prihvatljivim, rezultati mjerenja su pokazali povišenu vlažnost donje zone zida, što ukazuje na kapilarnu vlagu. S obzirom da vrijednosti nisu znatno iznad granične razine, prijedlog za sanaciju vlage bio bi odsoljavanje zidova kao prvi korak, a zatim, prema potrebi, izvedba drenaže. Iako se ovdje radilo tek o vježbi i nedovoljnom broju mjernih točaka, ova procjena može se iskoristiti kao preliminarna. Za potpune i mjerodavne rezultate potrebno je provesti sustavna mjerenja, koja uključuju višemjesečni *monitoring* (dva puta godišnje) pomoću detektora vlage postavljenih na svaki zid, na više točaka.

Sl. 7. Uzimanje uzorka za mjerenje sadržaja vlage u zidu.

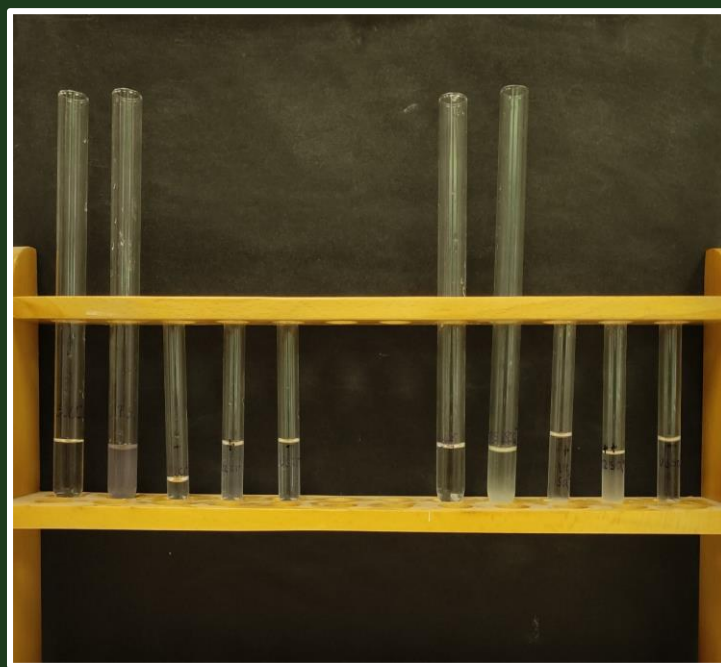
Analizirana je prisutnost aniona u bistrim vodenim ekstraktima. Nakon kemijskih reakcija promatra se stupanj zamućenja. Veće zamućenje znači veću količinu aniona. Stupanj zamućenja označava se kao: +++ (maksimalno), ++ (puno), + (malo), - (nema zamućenja). Za analizu klorida, u tri epruvete uliveno je 5 mL vodenog ekstrakta U1, U2 i U3, zatim je dodano par kapi razrijeđene dušične kiseline (HNO<sub>3</sub>) te 1%-tnog srebrovog nitrata (AgNO<sub>3</sub>) (Sl. 10.). Kod U1 i U2 nije bilo reakcije (-), dok je kod U3 došlo do blagog zamućenja (+). Za analizu sulfata, u tri epruvete uliveno je 5 mL vodenog ekstrakta U1, U2 i U3, uz dodatak par kapi razrijeđene kloridne kiseline (HCl) te 10%-tnog barijevog klorida (BaCl<sub>2</sub>). Kod U2 nije bilo reakcije (-), kod U1 došlo je do blagog zamućenja (+), a kod U3 do jačeg zamućenja (++) (Sl. 11.).

Sl. 11. Rezultati analize klorida i sulfata metodom taloženja.

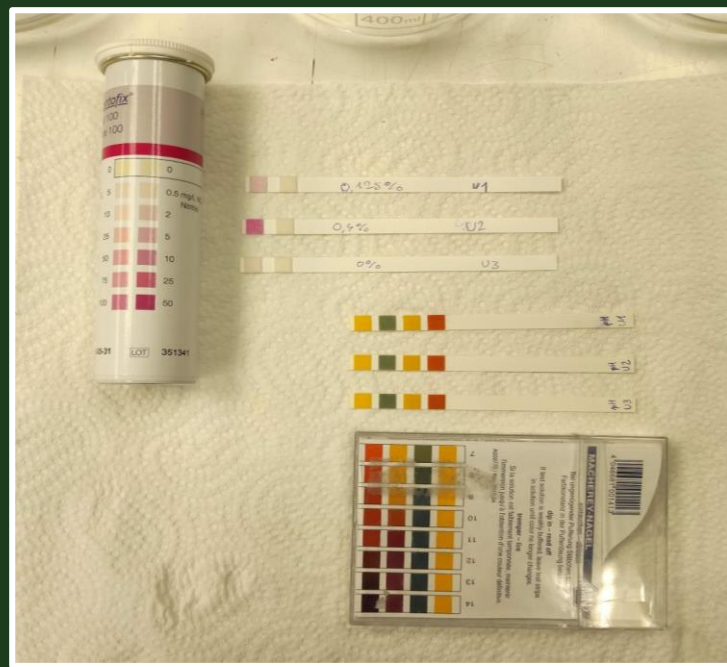
Nitrati i nitriti analizirani su indikatorskim trakicama (Sl. 12.) koje sadržavaju reagens za date ione. Promjena boje na trakici ukazuje na aproksimativnu količinu iona u vodenom ekstraktu. Niti jedan uzorak nije sadržavao nitrite. Uzorak U1 sadržavao je 0,125% nitrata, U2 nije sadržavao nitrate, a U3 je sadržavao 0,4% nitrata.

Vodljivost raste s porastom količine iona u otopini. Ukoliko vodeni ekstrakt sadrži soli, vodljivost će biti visoka. Električna vodljivost mjerena je digitalnim konduktometrom LAQUAtwin-EC-33 (Sl. 12.). Na senzor konduktometra kapaljkom je nanescena jedna kap vodenog ekstrakta svakog uzorka. Vodljivost uzorka U1 bila je 429 µS/cm, U2 273 µS/cm, a U3 537 µS/cm. Riječ je o niskim vodljivostima prema kojima ne bi bilo potrebe za odsoljavanjem zidova. Voda u kojoj nema soli bit će pH neutralna (pH 7), dok će otopina koja sadrži soli pokazivati povišenu ili sniženu pH vrijednost. Za mjerenje pH vodenih ekstrakata korištene su indikatorske trakice. Kod uzoraka U1 i U3 izmjeren je pH 7, dok je kod U2 pH bio 7,5.

Sl. 12. Rezultati analize nitrata i pH vrijednosti.

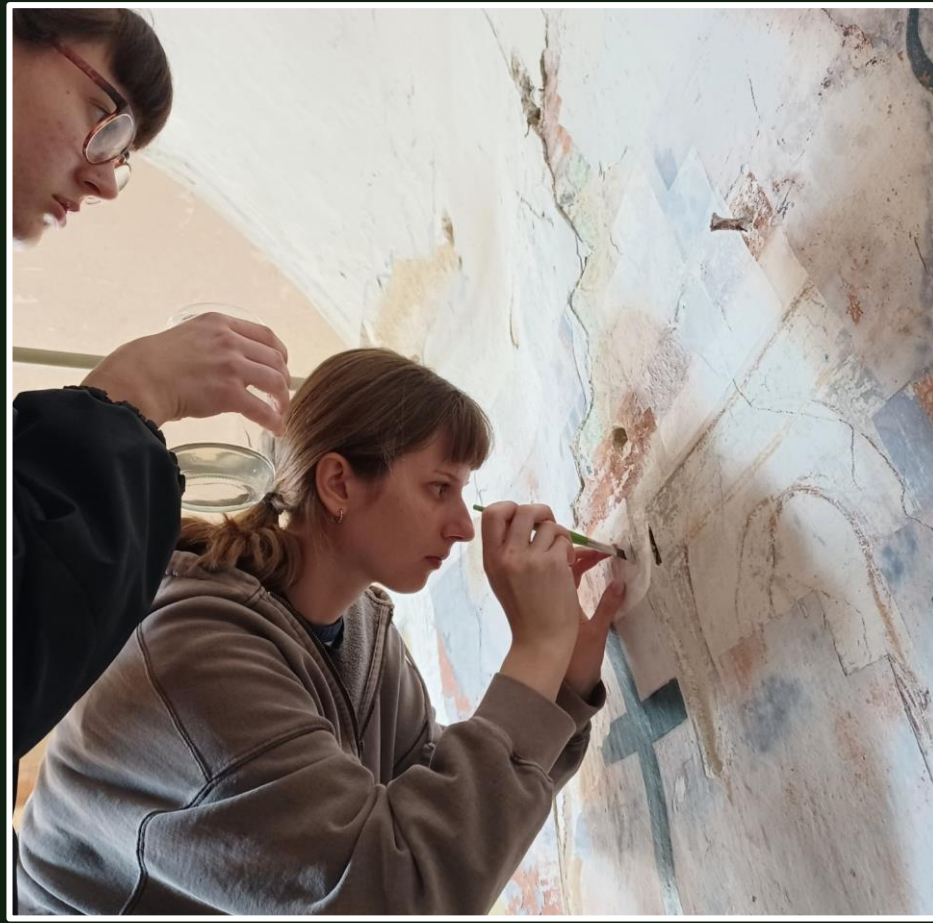
Sl. 13. Privremeno učvršćivanje nestabilne srednjovjekovne žbuke japanskim papirom i 1,5%-tnom otopinom Tylose MH300.

Preliminarnom procjenom stanja ustanovljeno je da u/na samoj građevini nema kritičnih problema koji bi zahtijevali hitnu sanaciju, velikim dijelom zahvaljujući nedavnoj obnovi krovišta. Ono na što bi se prvo trebalo usredotočiti su recentne, cementne žbuke na pročeljima, koje valja ukloniti jer doprinose zadržavanju vlage u strukturi, te na izvedbu drenaže. U pogledu srednjovjekovnog zidnog oslika, zaključeno je da valja poduzeti hitne mjere zaštite, prije svega privremeno učvrstiti mjestimično vrlo nestabilne žbukane slojeve odvojene od nosioca ili međusobno. U tu svrhu podlijepljeni su najkritičniji dijelovi zidne slike kojima je prijetio trenutni gubitak (Sl. 13.).

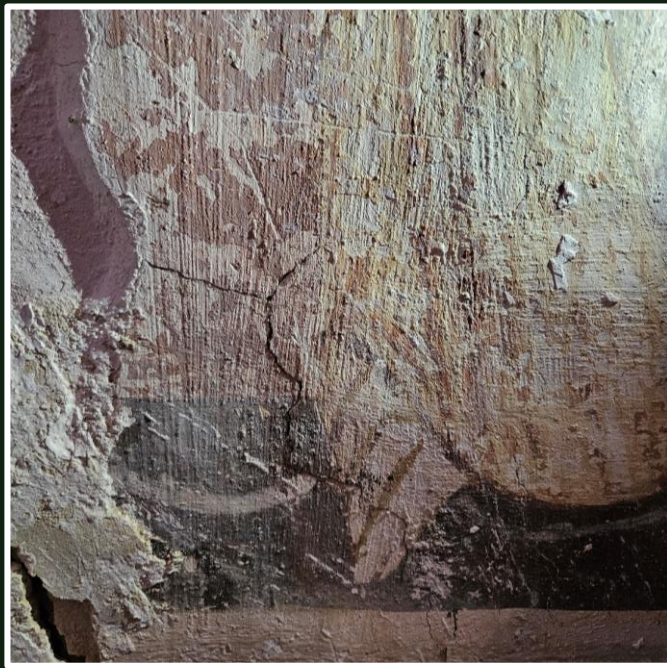
Ljuškanje slikanog sloja.

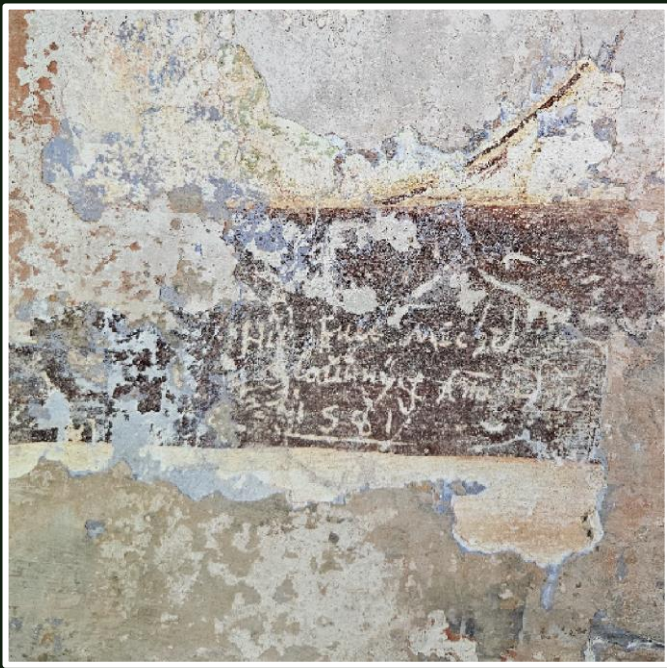
Urezani grafiti.

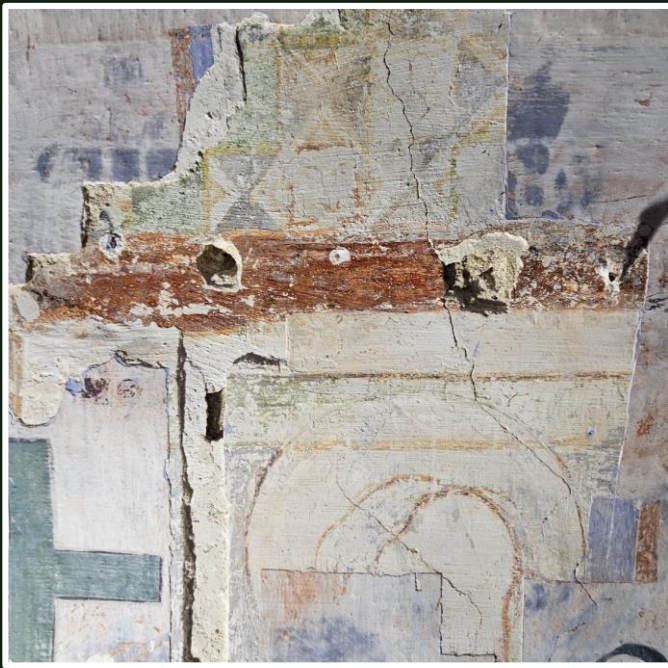
Odvajanje žbukanih slojeva.

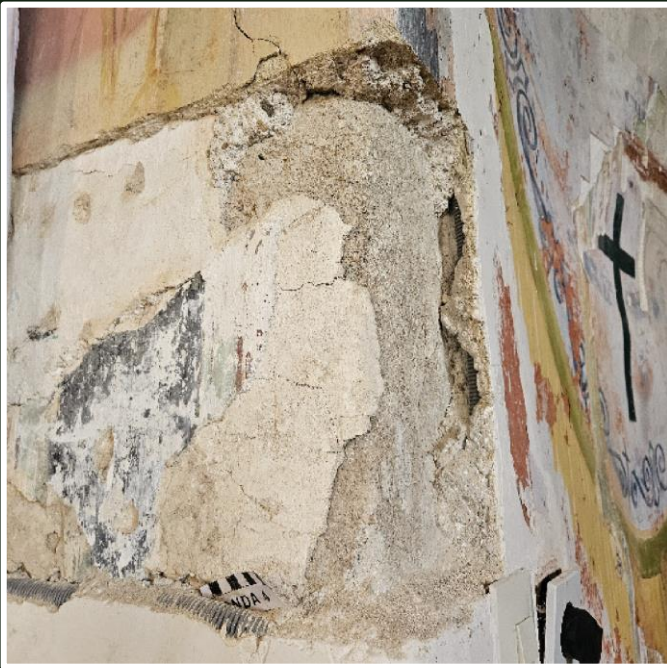
Pukotine u žbuci *intonaco*.
