# KAPELA SV. MARTINA U MARTINŠĆINI

## UPOZNAVANJE S IZVEDBENIM TEHNIKAMA ZIDNIH SLIKA

**Kolegij:** Konzerviranje i restauriranje zidnih slika 1  
**Autori:** Lara Crvenka, Lucija Čurković, Iva Petak, Ela Sekušak, Mara Simanić, Elizabeta Tišljar  
**Mentorica:** prof. mr. art. Neva Pološki  
**Akadska godina:** 2024./2025.  
**Kontakt:** curkoviclucija@gmail.com  
lara.crvenka@gmail.com

Akademija likovnih umjetnosti, Sveučilište u Zagrebu  
Odsjek za konzerviranje i restauriranje umjetnina - Slikarstvo

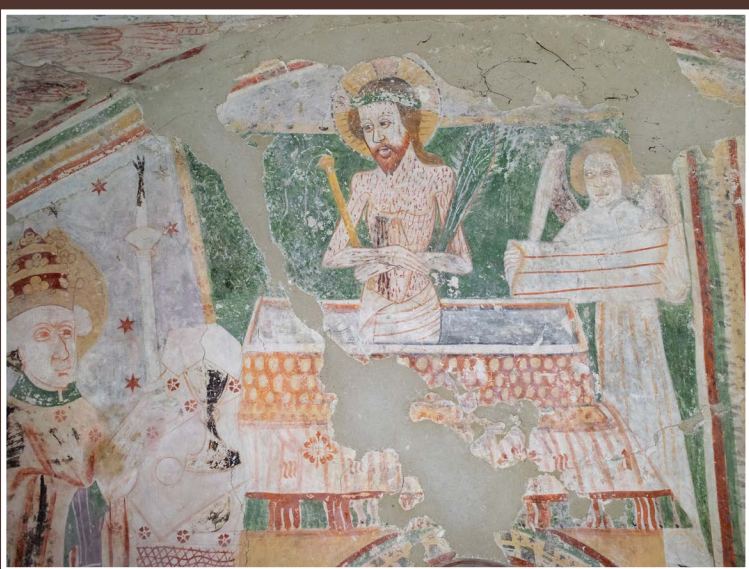
Sl. 4 Detalj scene Misa sv. Grgura (istočni zid svetišta)

U donjem pojasu zidova svetišta naslikana je zavjesa (velarij), u srednjem pojasu likovi apostola (Sl. 3), a u pojasu u području svoda na sjevernom zidu *Krunidba Bogorodice*. Glavni prikaz na istočnom zidu svetišta u području svoda je scena *Misa sv. Grgura* (Sl. 4) pored koje je prikazan lik sv. Florijana. Na južnom zidu u istom pojasu prikazan je neodređeni svetački lik. Na trijumfalnom luku prema svetištu prikazana je *Žrtva Kaina i Abela*. U istočnom svodnom polju nalazi se prizor *Majestas domini*, dok se u ostalim poljima nalaze simbolički prikazi evanđelista, crkveni oci, anđeli i kerubini (Sl. 5 i 6). Oslici se smatraju radom trojice autora.

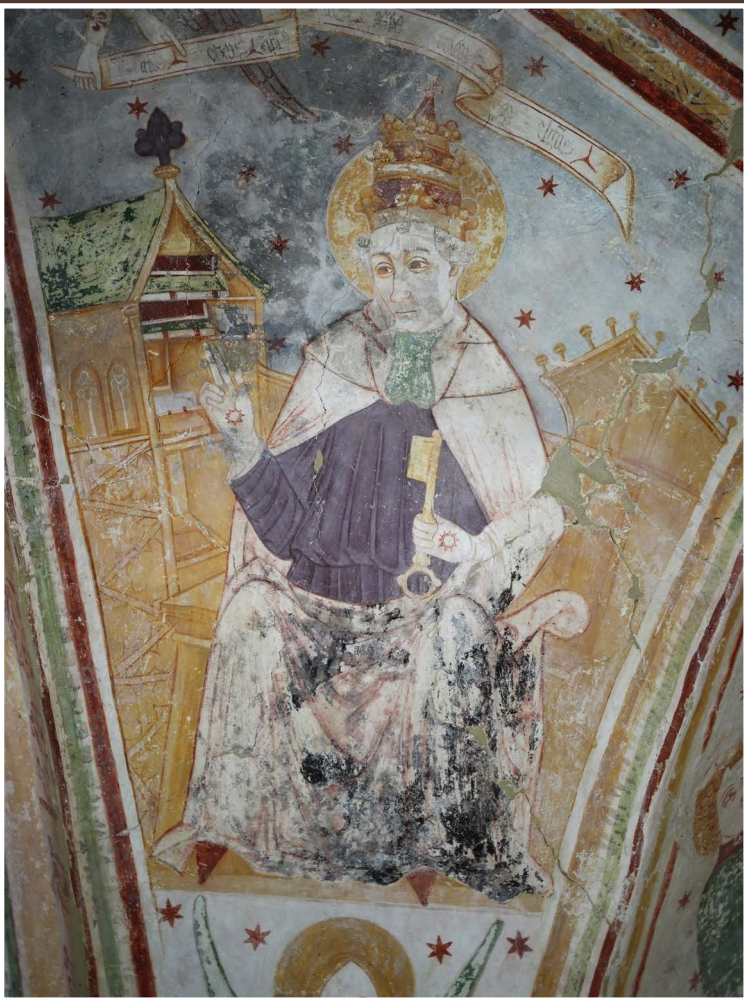
Sl. 5 Detalj svodnog polja s prikazom crkvenog oca i vidljivom alteracijom olovno pigmenta u crnu

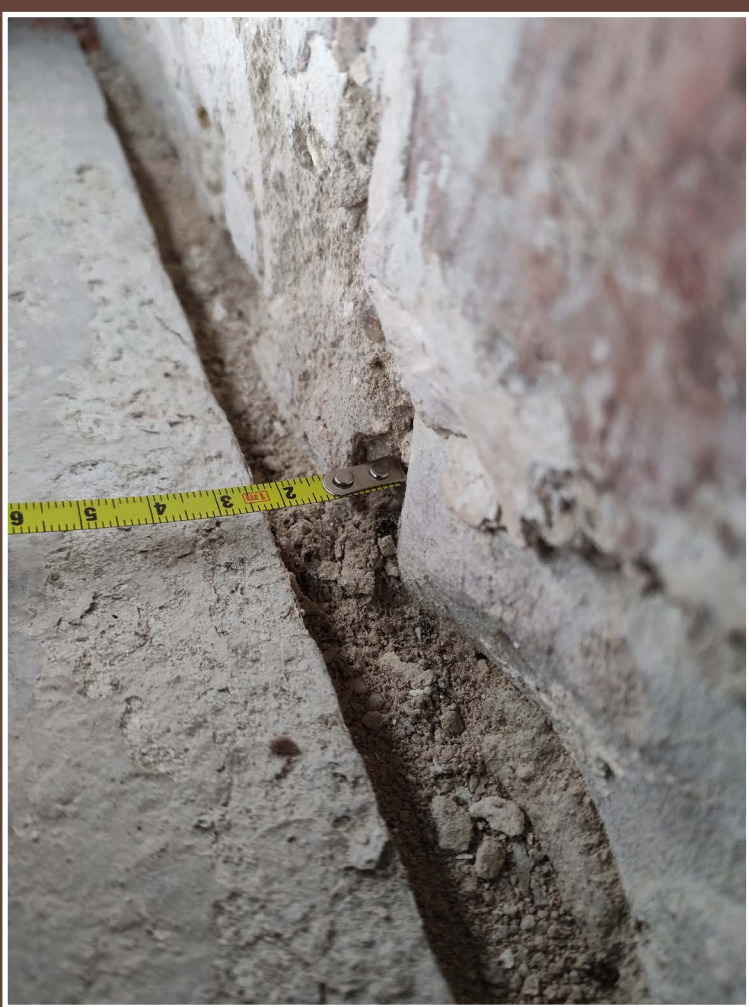
Sl. 8 Mjerenje debljine žbuke

NOSILAC zidnih slika u svetištu su kameni klesanci nejednakih veličina. VEZNA ŽBUKA je žućkaste boje s vidljivim većim česticama vapna. Promatrajući boju, veličinu i oblik agregata PRVOG SLOJA ŽBUKE uočili smo sličnosti s veznom žbukom, što bi moglo sugerirati da je žbuka istog sastava upotrebljena za zaravnavanje nepravilnog nosioca. Na površini tog sloja uočen je BIJELI VAPNENI NALIČ (Sl. 7) te natučenja. To nam govori da crkva prvotno nije bila oslikana i da je u tu svrhu nanášena nova žbuka. Naš nalaz razlikuje se od do sada zabilježenih, koji spominju tek jedan žbukani sloj – *intonaco*. Mi smo *intonaco* identificirali kao DRUGI SLOJ ŽBUKE. Debljina prvog sloja žbuke je oko 1 cm (Sl. 8), dok debljina *intonaca* varira od 1 do 5 mm. Njegova glatka površina nije napeta i izravната već prati neravnine nosioca. Otisci špahtle u svježoj žbuci, korištene pri zaglađivanju, jasno su vidljivi i neuredni što ukazuje na brzu aplikaciju. Vezivo u žbukama je vapno, a pretpostavljamo da je agregat silikatni. Na površini *intonaca* mjestimično uočavamo vapneni nalič na kojem je slikano.

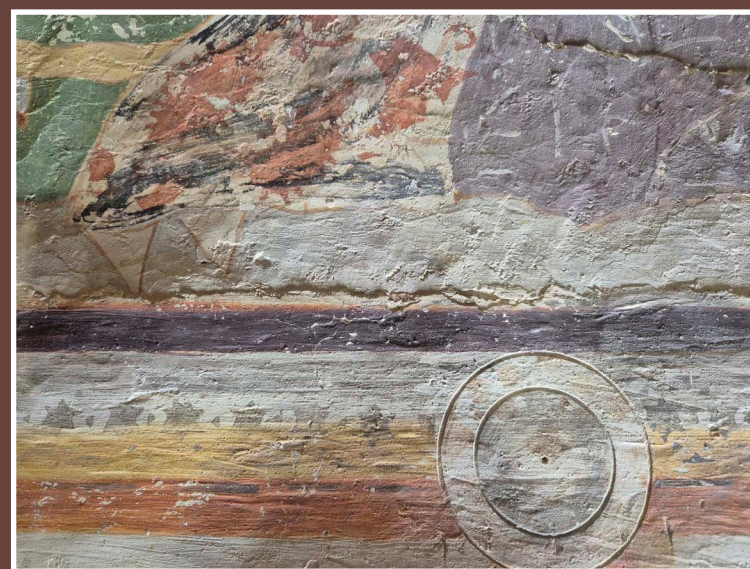
Sl. 9 Detalj istočnog zida na kojem je vidljiva granica pontate, korištenje šestara i šablona

Uočili smo horizontalne PONTATE (Sl. 9). Riječ je o spojevima žbuka *intonaca* koji prate visinu jedne etaže skele, no katkada i širinu skele pri čemu će spojevi biti i vertikalni. Tehnika se koristila kada su se morale odjednom oslikati velike površine tehnikom *a fresco*. Također su vidljivi tragovi ISPUCANOG KONOPCA (Sl. 10) koji je ostavio otiske u svježoj žbuci i mjestimično narančaste tragove. Tehnika ispucanog konopca koristila se za prenošenje ravnih elemenata kompozicije, najčešće za označavanje okvira scena, upravo kao u ovom slučaju. Obojan konopac zategne se na krajevima, sredina se povuče od površine zida te ispuca, s čime ostaju obojani ili utisnuti tragovi. Na zidnim slikama smo primijetili u svježju žbuku UTISNUTE I UREZANE LINIJE. Urezanim linijama, nakon slikanja, u svrhu ukrašavanja, iscrtane su obrisne linije svetačkih glava. Urezani su nabori draperija (Sl. 11), ovog puta u funkciji pripremnog crteža. Aureole svetaca također su izvedene urezujući obrise šestarom, a njihov je sjaj dodatno istaknut utisnutim zrakama (Sl. 12) i pastoznim, bijelim nanosima vapnenoga mlijeka.

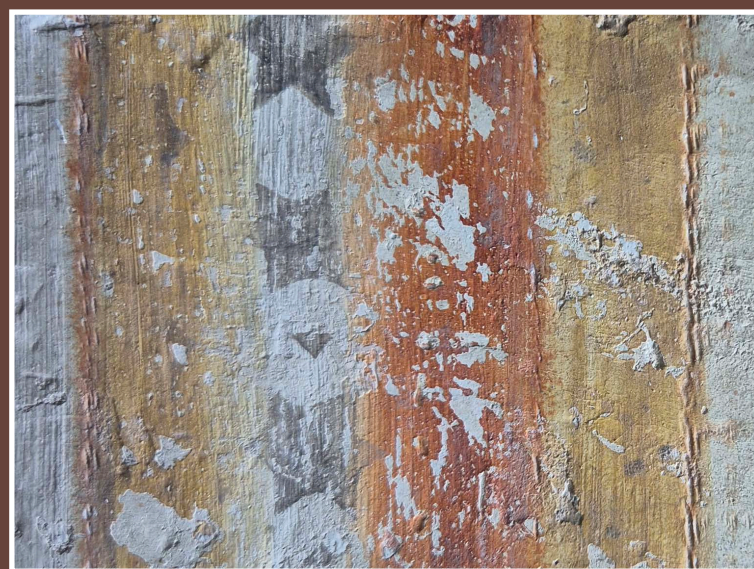
Sl. 10 Detalj bordure s vidljivim ipucanim konopom

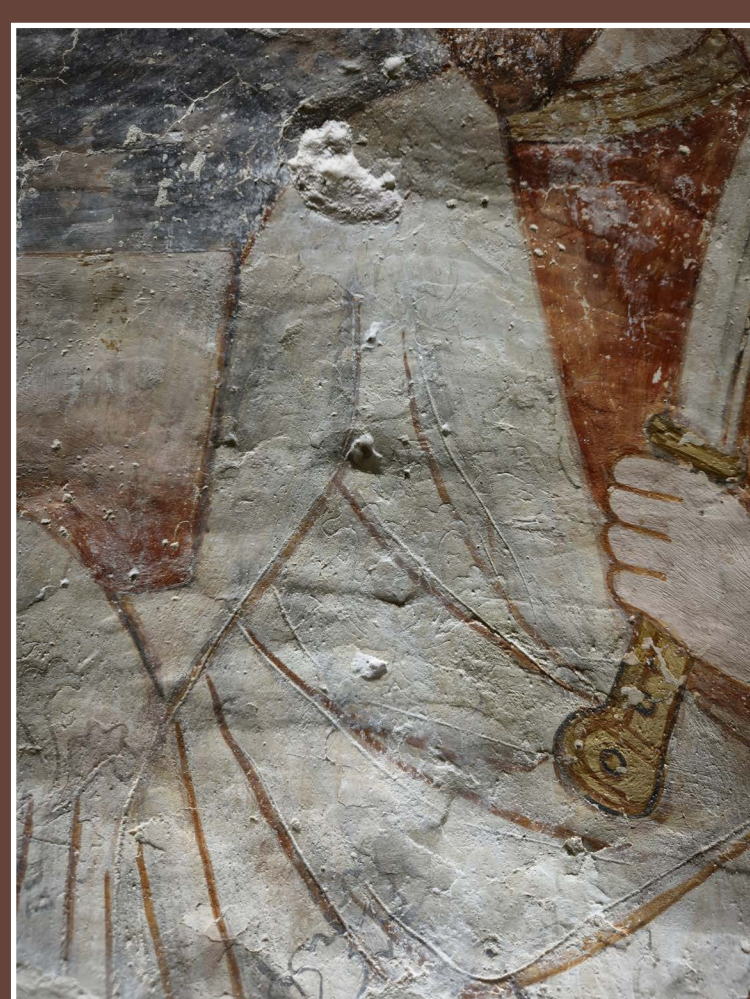
Sl. 11 Detalj sjevernog zida s urezanim linijama draperije i potezima nastalim nanošenjem žbuke špahtlom

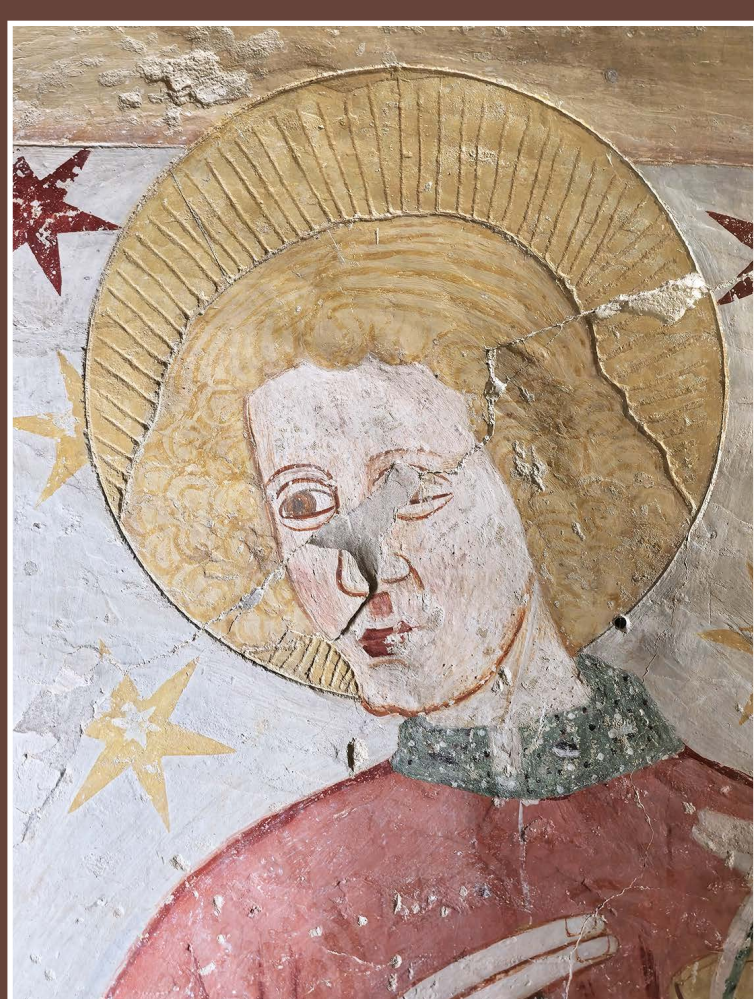
Sl. 12 Detalj scene s istočnoga zida sa urezanim crtežom aureole i utisnutim zrakama

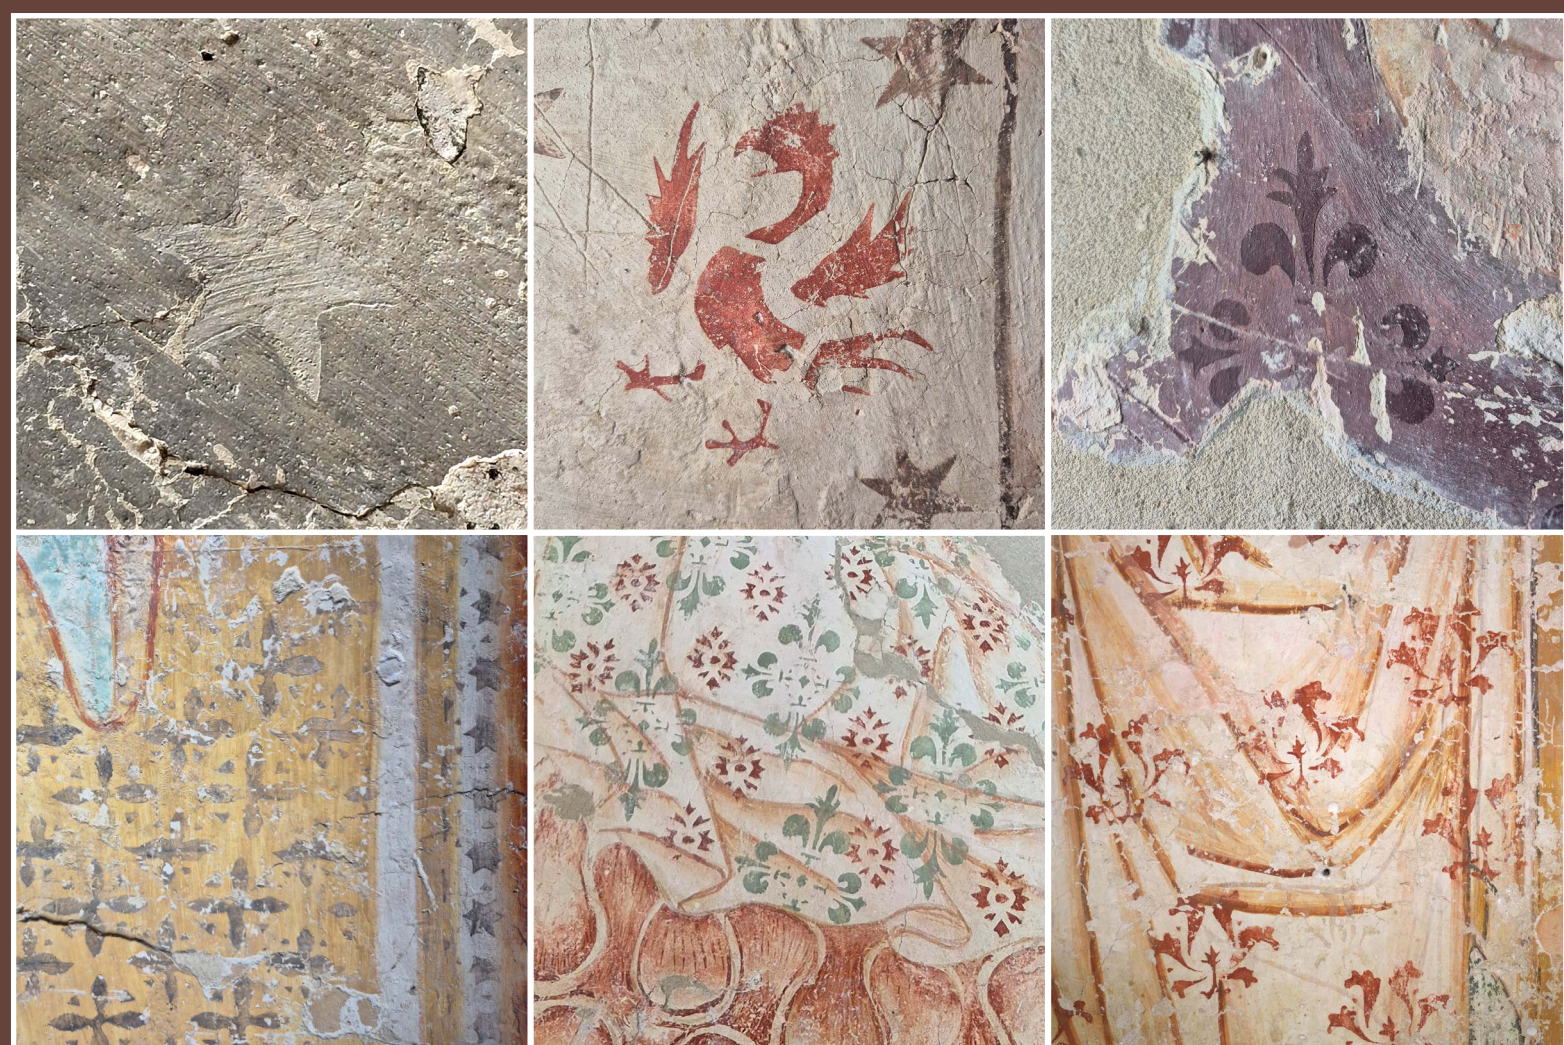
Sl. 13 Prikaz različitih uzoraka na zidnim slikama koji su izvedeni korištenjem šablone

Na jednoj borduri također je uočeno korištenje šestara za kružni ornament, a urezivanje smo primijetili i u slučaju križa apostola Andrije. Na velariju, draperijama, bordurama i pozadinama scena ponavljaju se ukrasni uzorci za koje su korištene ŠABLONE, među ostalim i za zvjezdice (Sl. 13). Šablona na jednoj borduri, promatrana pod UV svjetlom, pokazivala je neobičnu fluorescenciju koja bi mogla ukazivati na organsko vezivo (Sl. 14). Boje koje nalazimo na ovim slikama su: žuta, narančasta, crvena, crveno-smeđa, svijetla i tamna ljubičasta, zelena, plava i sivoplava, crna i bijela. Razlikujemo plavu bakrenog sastava od sivoplave koja je dobivena miješanjem vapnenoga mlijeka i crnog pigmenta. Danas vidljive crne draperije, aureole, šešir, usta, itd., ukazuju na oksidaciju olovno pigmenta koji je ranijim istraživanjima identificiran kao olovno-kositreno žuta.. Izvorni organski crni pigment mjestimično nije vidljiv golim okom, no pod UV svjetlom razaznaju se područja na bordurama koja je prekrivao.
