# KAPELA SV. PAVLA U PAVLOVČANIMA

## PRELIMINARNA PROCJENA STANJA, MJERENJE VLAGE I ANALIZA SOLI

**Autori:** Lara Crvenka, Lucija Ćurković, Iva Petak, Ela Sekušak, Mara Simanić, Elizabeta Tišljar  
**Mentori:** doc. dr. sc. Domagoj Mudronja, i red. prof. mr. art. Neva Pološki  
**Kolegij:** Konzerviranje i restauriranje zidnih slika 1

Sveučilište u Zagrebu, Akademija likovnih umjetnosti  
Odsjek za konzerviranje i restauriranje umjetnina

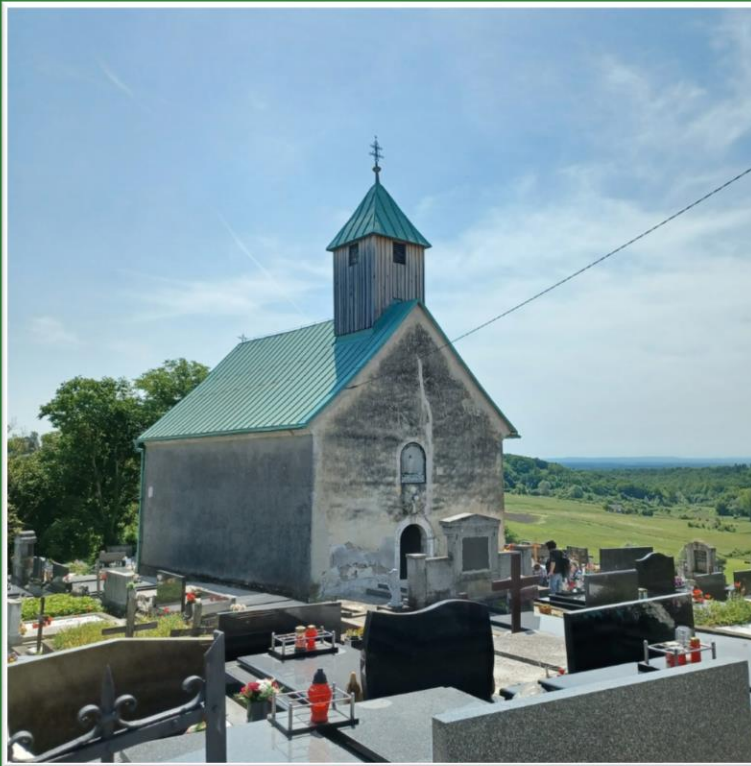
Sl. 1. Kapela sv. Pavla u Pavlovčanima.

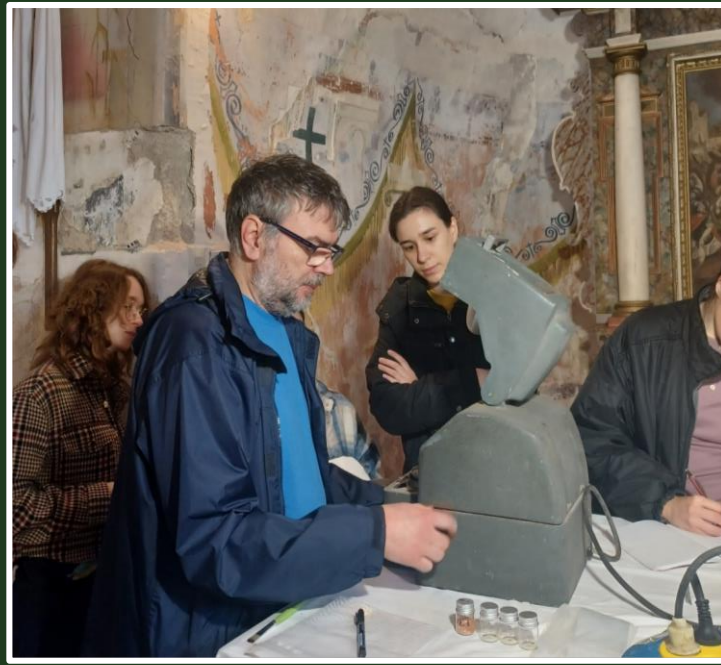
Primijenjena je termogravimetrijska metoda (Sl. 8.), pri čemu je korištena analogna vaga s infracrvenom grijalicom. Uzorci za analizu prikupljeni su bušenjem zida u okomitoj ravnini (Sl. 7.), na visinama od 18 cm, 45,5 cm te 71,5 cm od razine poda. Dobiven je jedan uzorak opeke (U1) i dva uzorka žbuke sljubnica (U2 i U3), od kojih je svaki težio oko 5 g. Nakon mjerenja početne težine uzoraka te njihova zagrijavanja na oko 100 °C, na vazi se mogao iščitati postotak vlage. Uzorak U1 sadržavao je 17,8 % vlage, U2 9,6 % vlage te U3 1,5 % vlage. Uzorci su spremljeni za kvalitativnu i semikvantitativnu analizu soli.

Sl. 8. Mjerenje vlage uzoraka vagon s infracrvenom grijalicom.

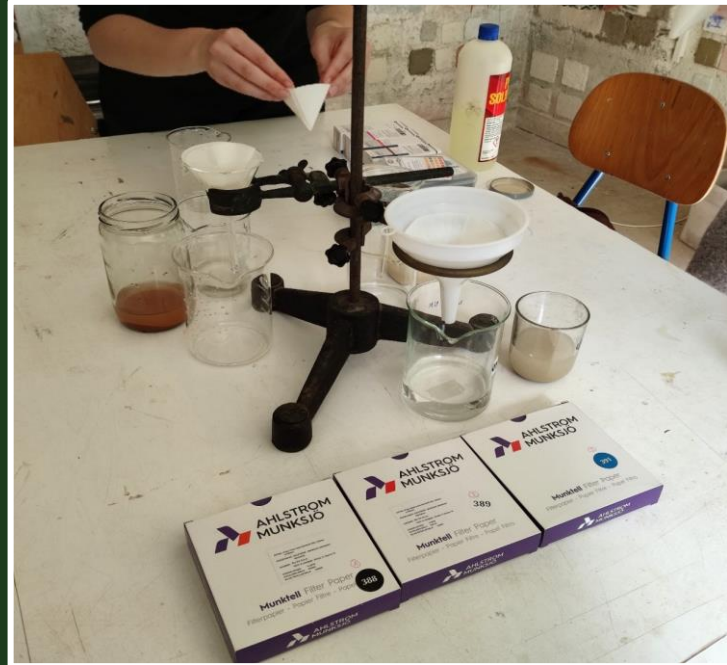
Za ove je analize i mjerenja potrebno adekvatno pripremiti uzorke. Uzorkovani materijal (5 g) se usitnjava u tarioniku, preljeje destiliranom vodom (250 ml) te ostavi da odstoji 24 sata. Zatim se filtrira do postizanja bistrog vodenog ekstrakta (Sl. 9.).

Sl. 9. Filtriranje vodenih ekstrakata uzoraka.

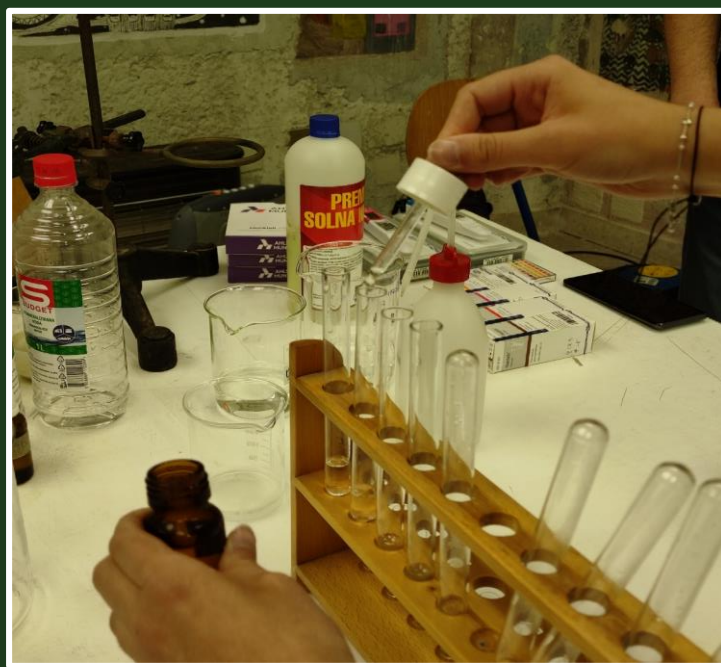
Sl. 10. Kapanje srebrovog nitrata u vodeni ekstrakt uzorka U1.
